<b>ACTA DE VISITA DE OBRA DEL ORGANOS INTERNO DE CONTROL</b>	Nº DE VISITA	
		OFICIO DE VISITA	0178

EL DIA 09 DE DICIEMBRE DEL PRESENTE AÑO, SE VISITO LA OBRA "PAVIMENTACION CON CONCRETO ECOLOGICO EN CALLE GONZALEZ ORTEGA, GUADALUPE VICTORIA (1RA ETAPA)";

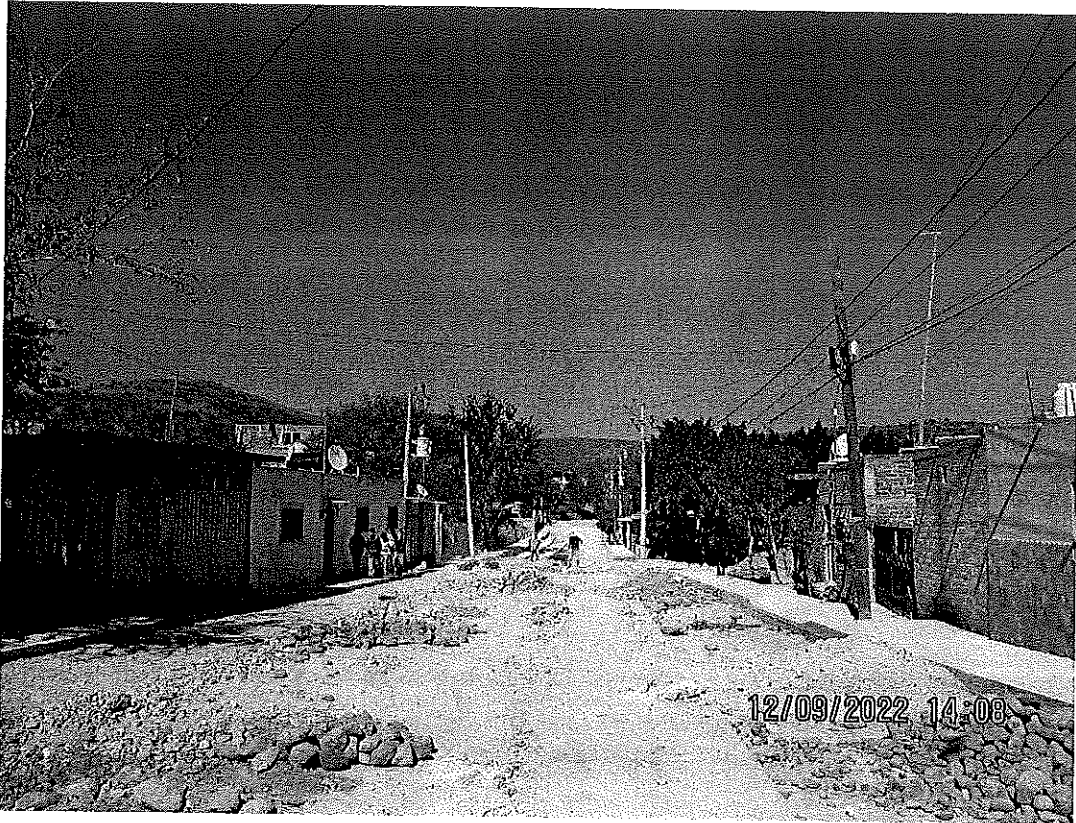
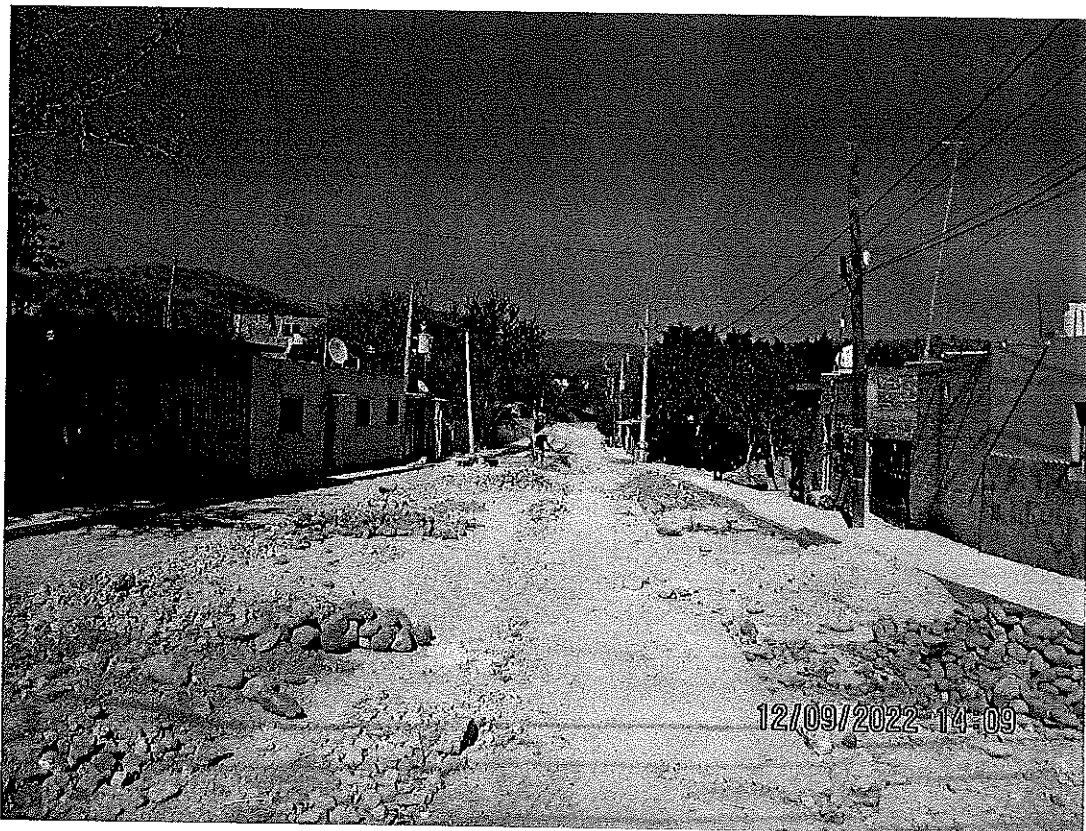
VISITA DE OBRA 09/12/2022 "PAVIMENTACION CON CONCRETO ECOLOGICO EN CALLE GONZALEZ ORTEGA EN GUADALUPE VICTORIA"

PROCEDIMOS LA LIC. ANALY MEDINA Y UN SERVIDOR A VERIFICAR E INSPECCIONAR LOS TRABAJOS REALIZADOS EN DICHA OBRA, ENCONTRANDO UN AVANCE DEL 60% EN LA CONSTRUCCIÓN EN MENCIÓN.

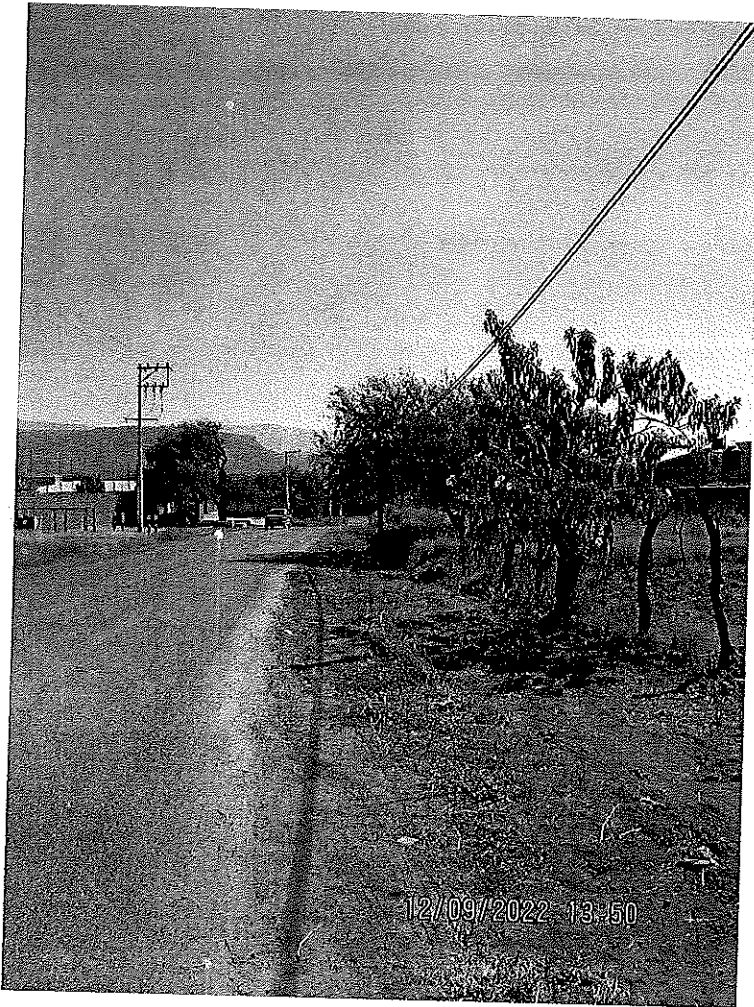
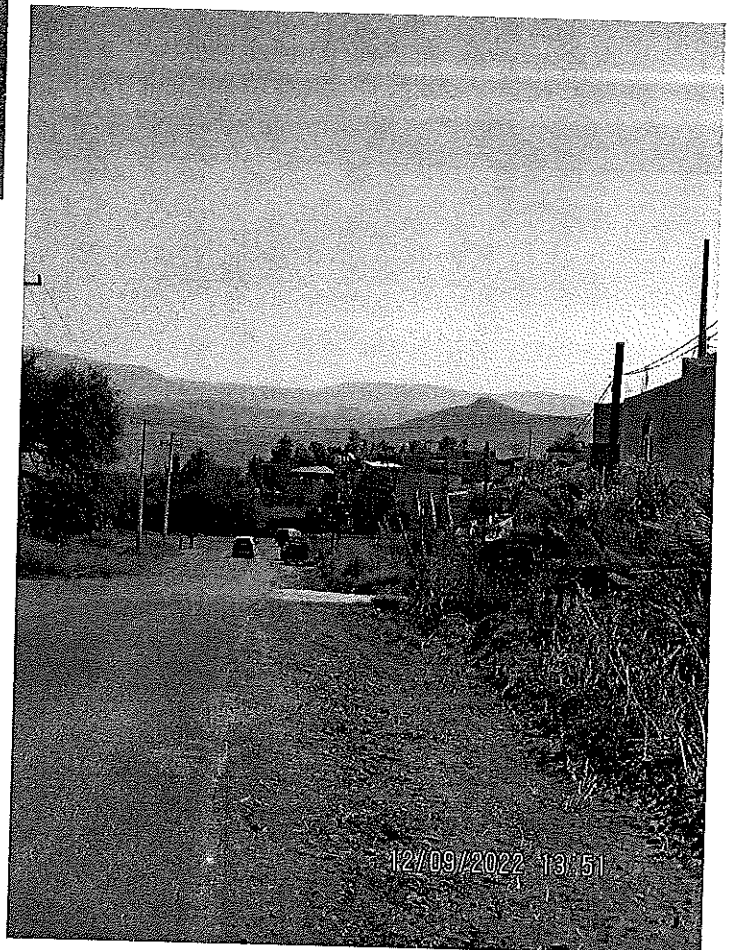
VISITA DE OBRA 09/12/2022 "ANDADOR COLONIA SANTA CECILIA"

SE PROCEIO A VERIFICAR E INSPECCIONAR DICHA OBRA POR PARTE DE ESTE OIC EL LE. GUSTAVO HUERTA Y LA LIC. ANNALY MEDINA, ENCONTRANDO QUE LA OBRA SE ENCUENTRA EN UN 0% DE TRABAJO (NULO), POR PARTE DE LOS CONTRATISTAS, HACIENDO INCAPIE QUE ESTA OBRA ESTA POR CUMPLIR SU PLAZO DE VENCIMIENTO SEGUN SU CONTRATO.

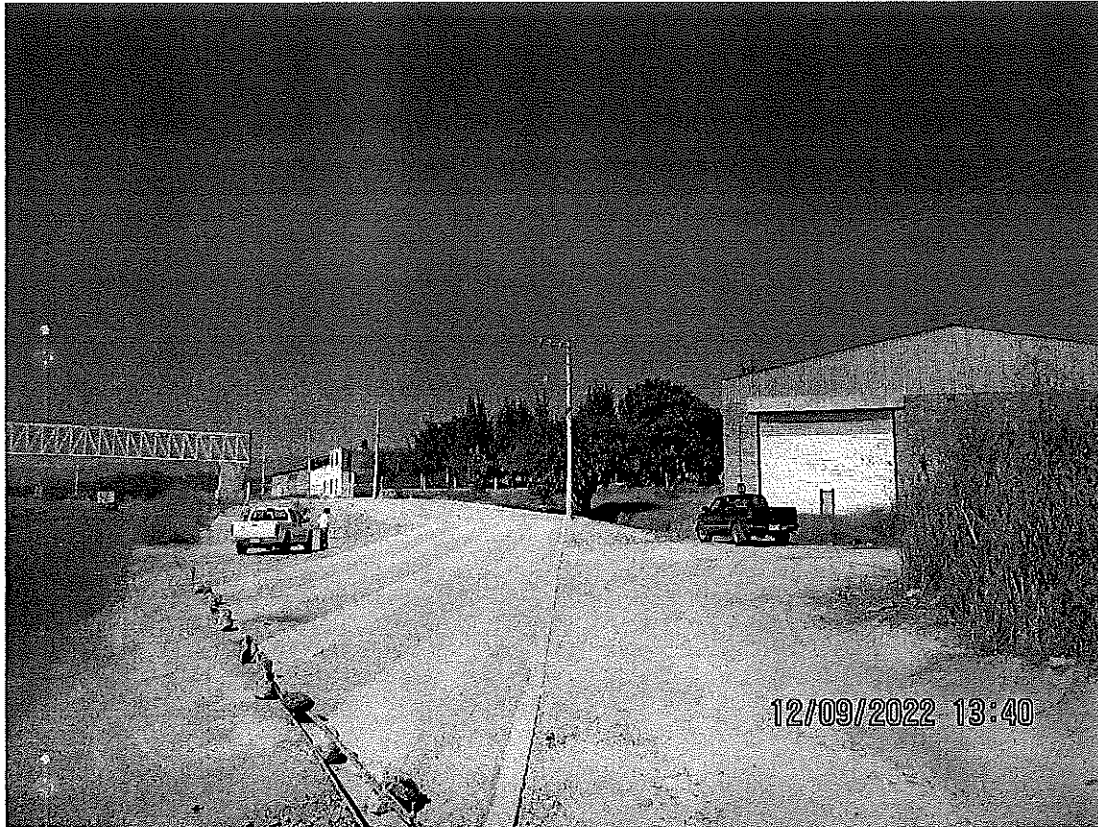
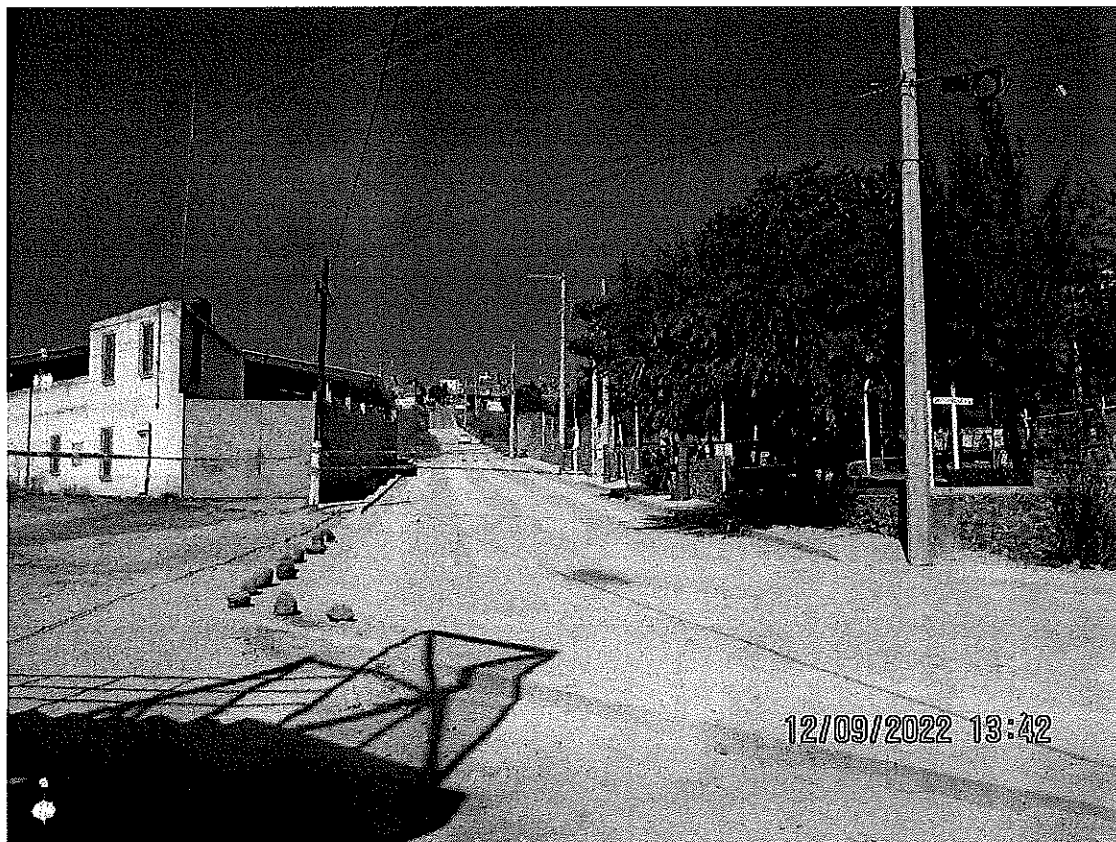
VISITA DE OBRA 09/12/2022 "PAVIMENTACION CON CONCRETO ECOLOGICO EN CALLE MEXICO DE LA COLONIA ANTORCHA CAMPESINA"

PROCEDIMOS LA LIC. ANNALY MEDINA Y SU SERVIDOR A VERIFICAR E INSPECCIONAR LOS TRABAJOS REALIZADOS EN DICHA OBRA, REALIZADA CON RECURSO DEL EJERCICIO 2022, EN LA QUE SE OBSERVO QUE SE ENCUENTRA CONCLUIDA EN SU TOTALIDAD, CON CERVO PERIMETRAL.
