RAMO: OIC
OFICIO: 086
ASUNTO: VISITA DE CAMPO

ACTA DE VISITA DEL ORGANO INTERNO DE CONTROL	Nº VISITA	01
		OFICIO DE VISITA	086

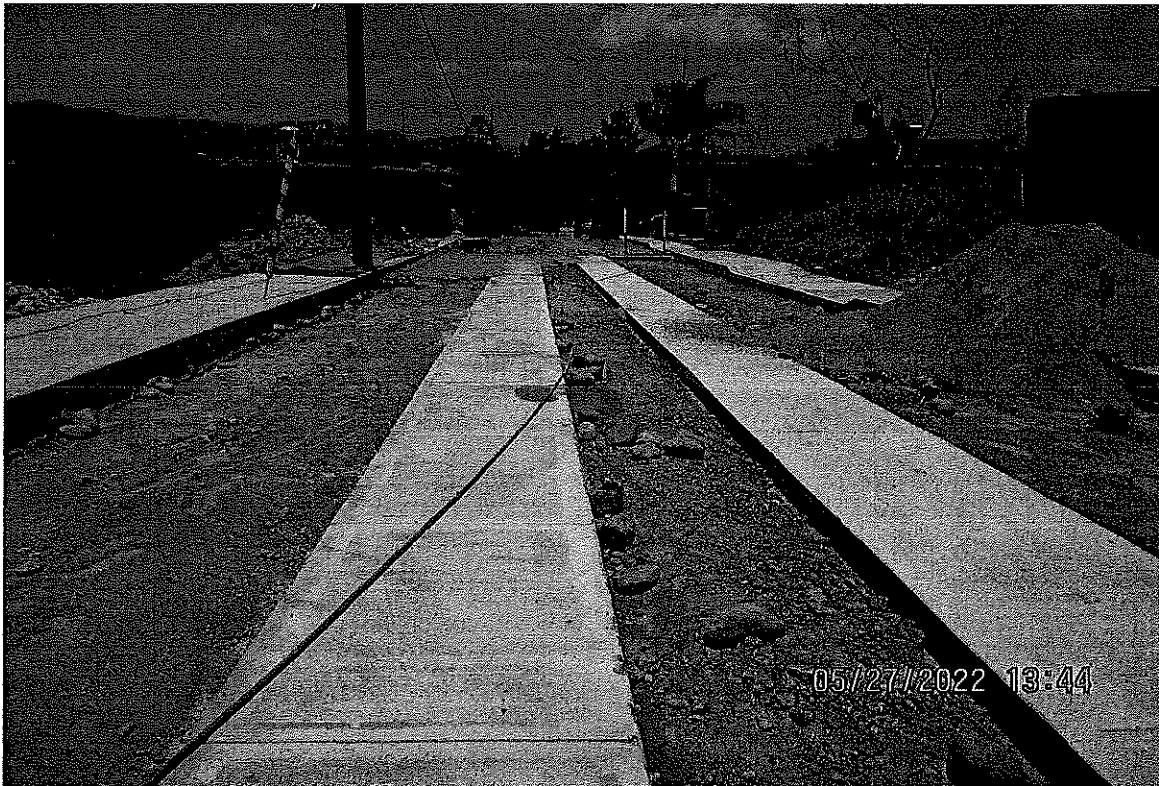
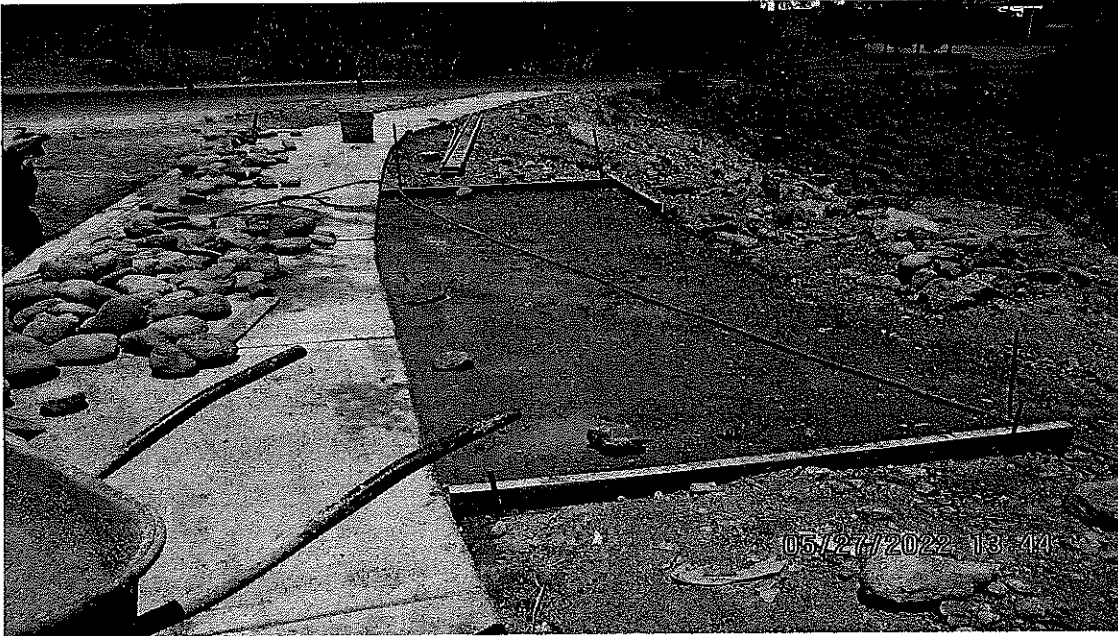
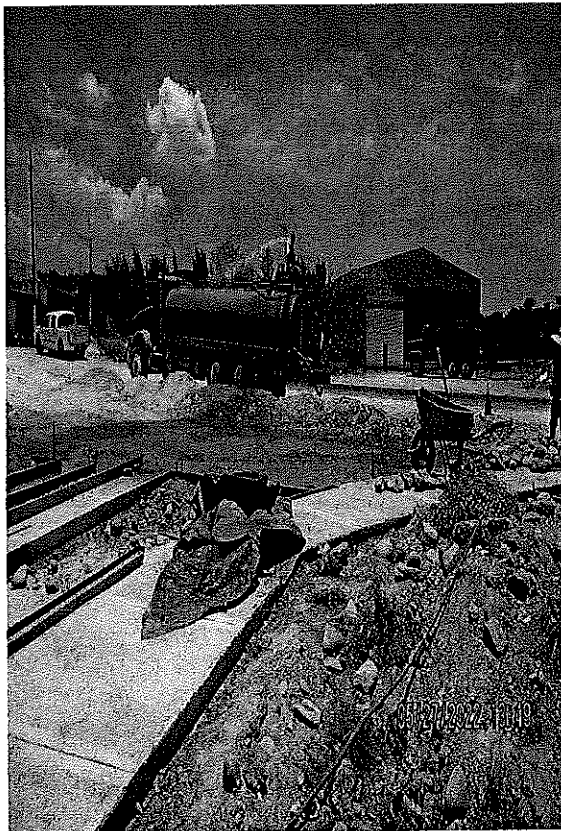
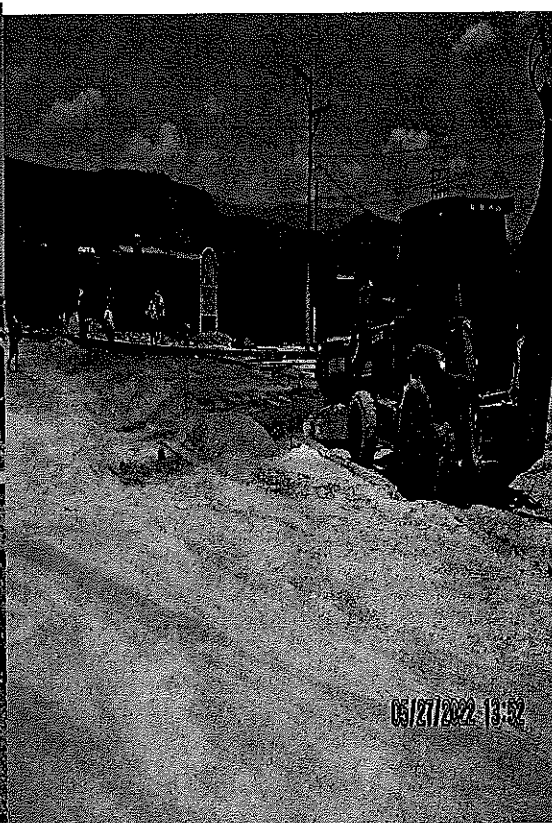
En la obra se estaban realizando trabajos de compactación y empedrado, comentando el ing. Jose que se trabajaba para que el sábado 28 se tirara la plancha de cemento del primer tramo, mismo que lo haría en 3 planchas para no interrumpir el tráfico y darle el tiempo de secado, agregando que se le agregaría al cemento acelerador para asegurarse que seque y no se tenga fisuras. ✓

En la presente visita de campo (01), programada con número de oficio 086, donde se notifica al departamento de Obras Públicas y Servicios Municipales que se realizara una visita el día 27 de Mayo en la obra “pavimentación con concreto ecológico en la calle Ignacio Allende, acceso norte en Colonia Guerrero”, se llevó a cabo en fecha programada en punto de las 13:30 horas, donde estuvimos presentes un servidor titular del Órgano Interno de Control y el contratista el Ing. José María García, a quien estuve cuestionando sobre los avances de la obra, los trabajos realizados de aplanado, se comentó; la programación de las planchas de cemento que se tirarían en días próximos pero que de cierta forma y por ser está la entrada principal, ver la opción de aperturar otro acceso para no entorpecer la obra, así mismo la circulación de la comunidad. A la fecha de la visita se tenía un avance del 40% de la obra, lo que comprendía 2 huellas de cemento, guarniciones y banquetas, comenzando el empedrado de unos 5 m2 y faltando las 3 planchas de acceso que comprende el otro 40% de cemento, tomando fotos de los trabajos realizados, mismos que se adjuntan en el archivo, se concluyó sacando medidas y verificando los trabajos de aplanado.
